CAROLINA MARIA REZENDE DA SILVA

IMPACTOS AMBIENTAIS: IMPORTÂNCIA DA PRESERVAÇÃO DO FUNDO
DE VALE DA CIDADE DE TERESÓPOLIS – RJ

Artigo Científico apresentado como requisito
para a conclusão de especialização no curso
de Pós-Graduação em Projetos Sustentáveis,
Mudanças Climáticas e Crédito de Carbono,
Universidade Federal do Paraná.

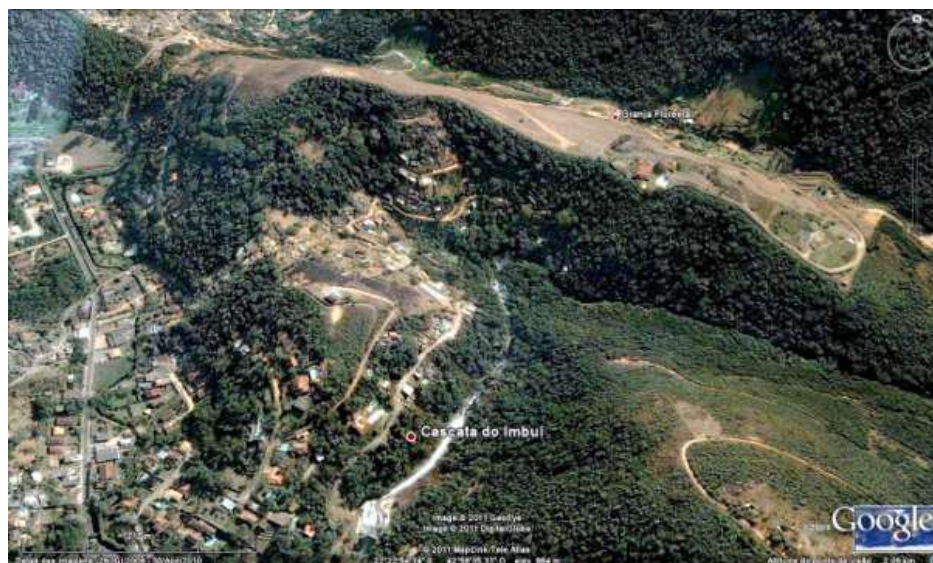
FIGURA 07: Vista da região da Cascata do Imbuí em Teresópolis (Google Earth de 2006).

Nas proximidades da Cascata do Imbuí (**FIGURA 07**) pode-se observar a ocupação irregular numa área de encosta com alta declividade (superior a 45° , segundo geógrafo do Ministério do Meio Ambiente). Observa-se a abertura de arruamentos em curvas de nível tanto na margem esquerda do rio quanto na encosta frontal. Observa-se ainda a existência de casas e outras edificações e o topo do morro totalmente desmatado, com arruamentos na linha limítrofe da encosta. Observa-se também que grande parte da margem direita, e parte da margem esquerda do rio, ainda estão com a vegetação preservada.

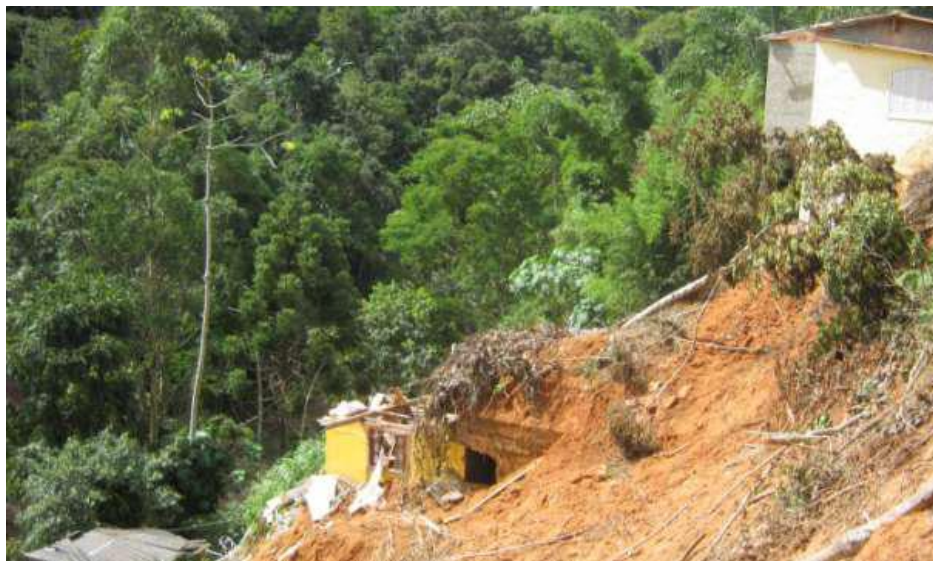
FIGURA 08: Detalhe de casas atingidas por desmoronamento, localizadas em APP de margem de rio e inclinação superior a 45°. Na margem oposta do rio, a vegetação permaneceu intacta (Foto: 25.01.11).

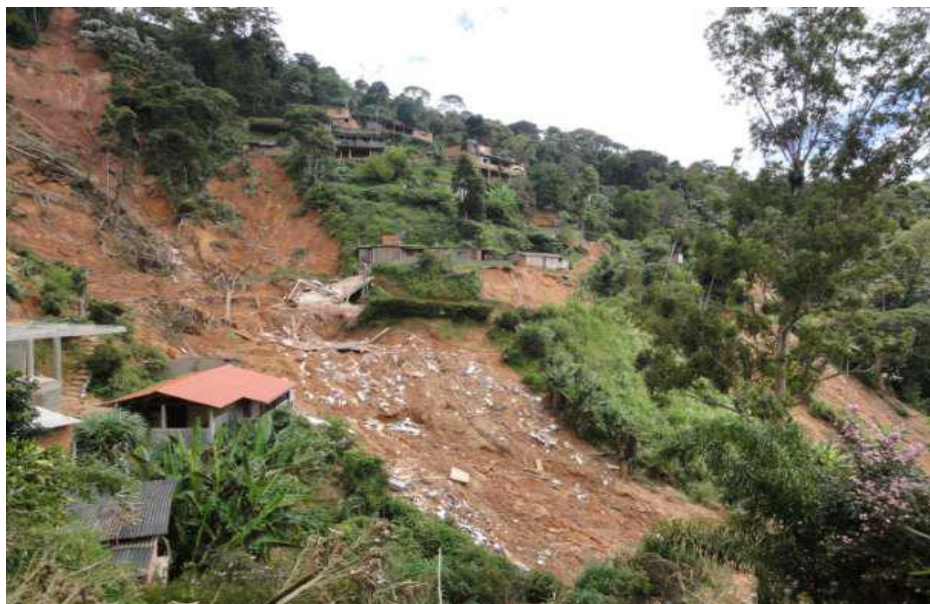
FIGURA 09: Vista da ocupação de encosta próximo a Cascata do Imbui em Teresópolis, com desbarrancamentos que atingiram casas e ruas, localizadas em declividade acima de 45°. Foto: 25.02.2011.

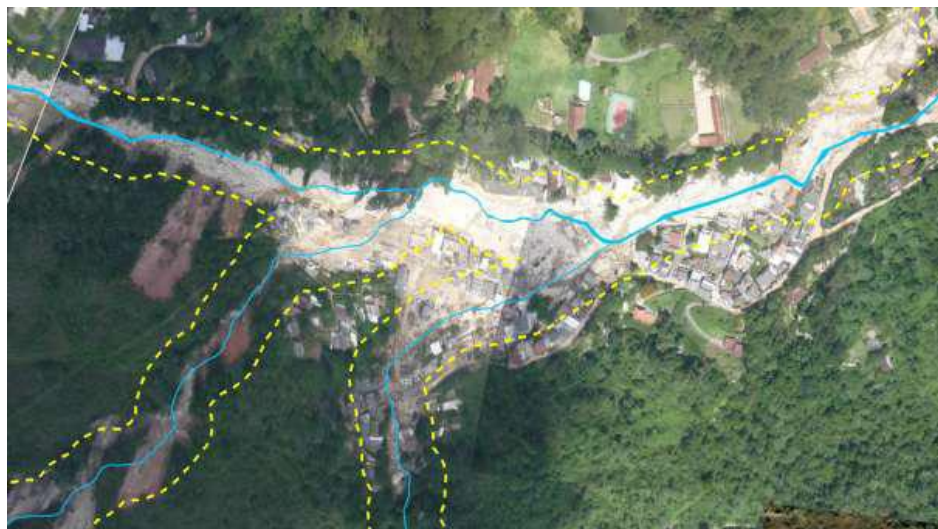
FIGURA 10: Vista aérea da vila do Bairro Campo Grande após a tragédia, mostrando os efeitos da inundação e corrida de lama e rochas sobre as casas e outras edificações ao longo do rio. Nota-se claramente que as áreas mais afetadas são aquelas situadas dentro da faixa de APP (delimitadas pela linha pontilhada amarela). Foto de 24.01.2011

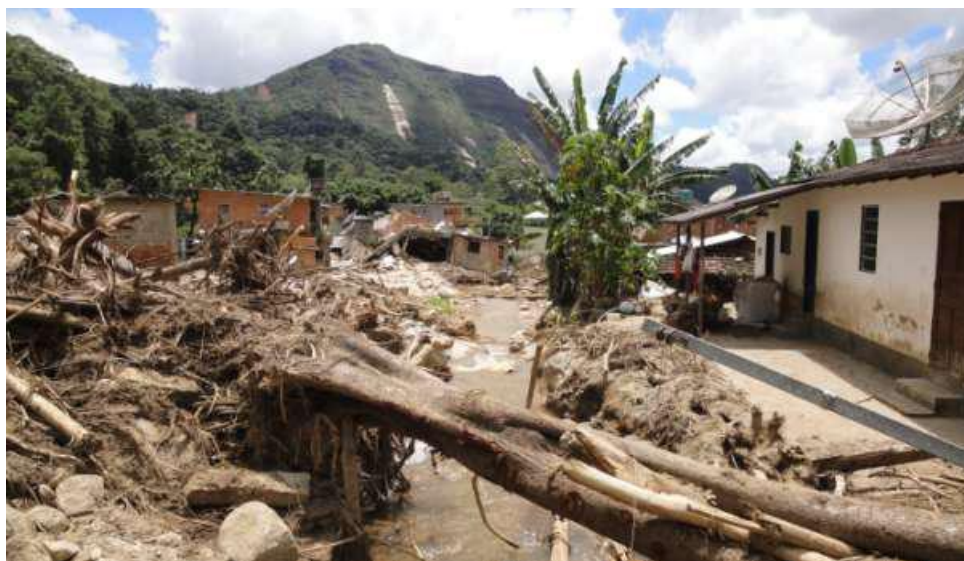
FIGURA 11: Vista da destruição provocada pela força da água às margens do afluente do rio na vila do Bairro Campo Grande. Nota-se a destruição completa de casas às margens do riacho, situadas dentro da faixa de APP. Foto de 25.01.2011.

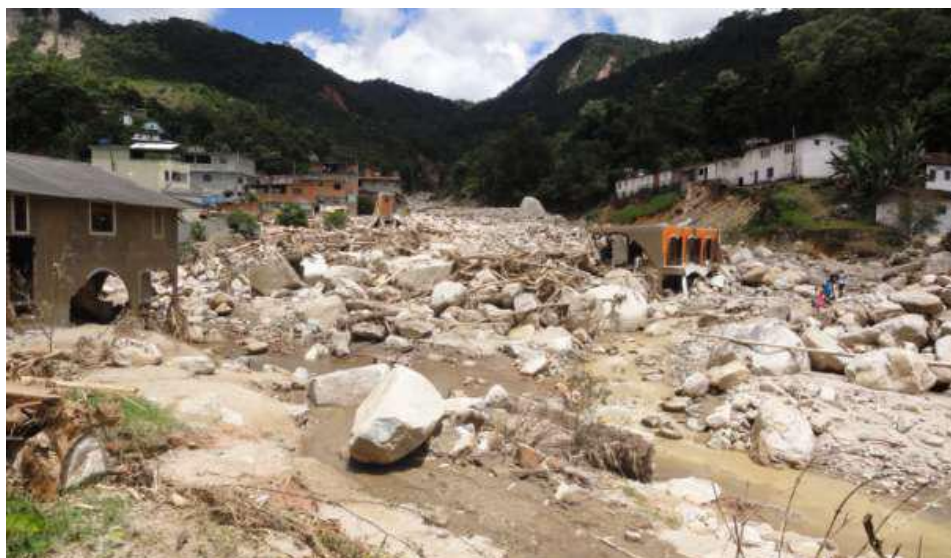
FIGURA 12: Vista geral da vila do bairro após a tragédia. Local mostra encontro do rio principal com afluente e toda a destruição provocada pela força da água, corrimento de lama e pedras, atingindo severamente todas as construções edificadas em área de APP. Foto de 25.01.2011.

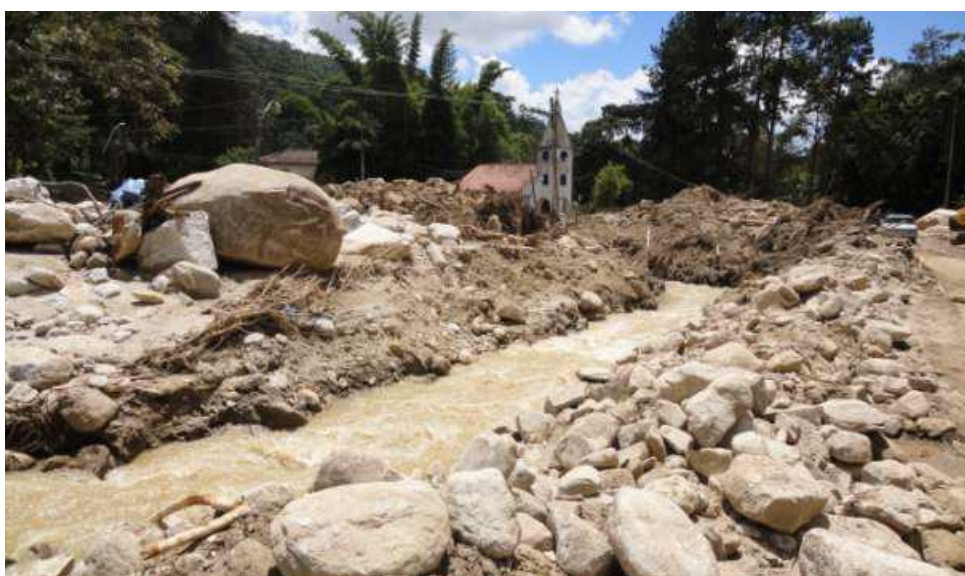
FIGURA 13: Vista de igreja afetada após a tragédia. Igrejas edificadas em área de APP foram igualmente afetadas pelas enchentes. Foto de 25.01.2011.

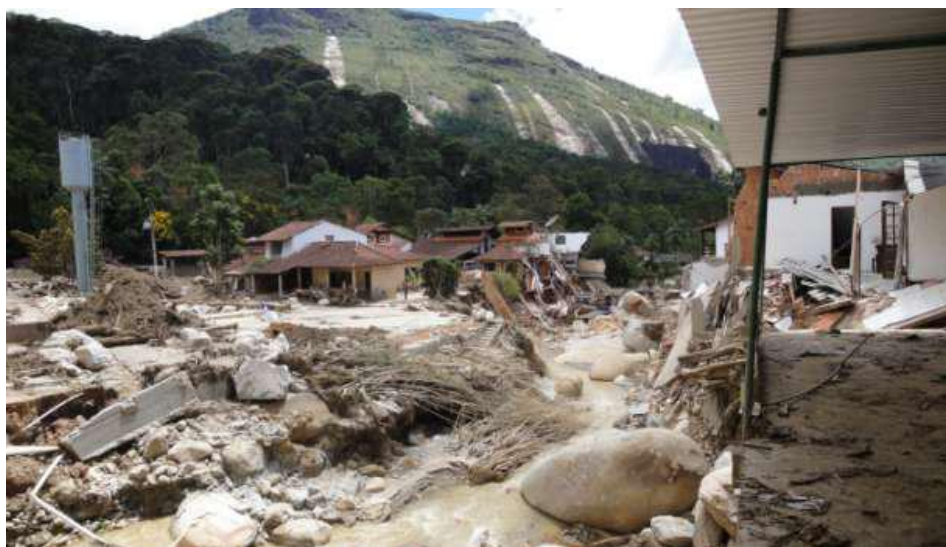
FIGURA 14: Vista de área afetada às margens de curso d'água. Percebe-se que as edificações atingidas estavam dentro da faixa de APP, praticamente em cima do rio. Foto de 25.01.2011.

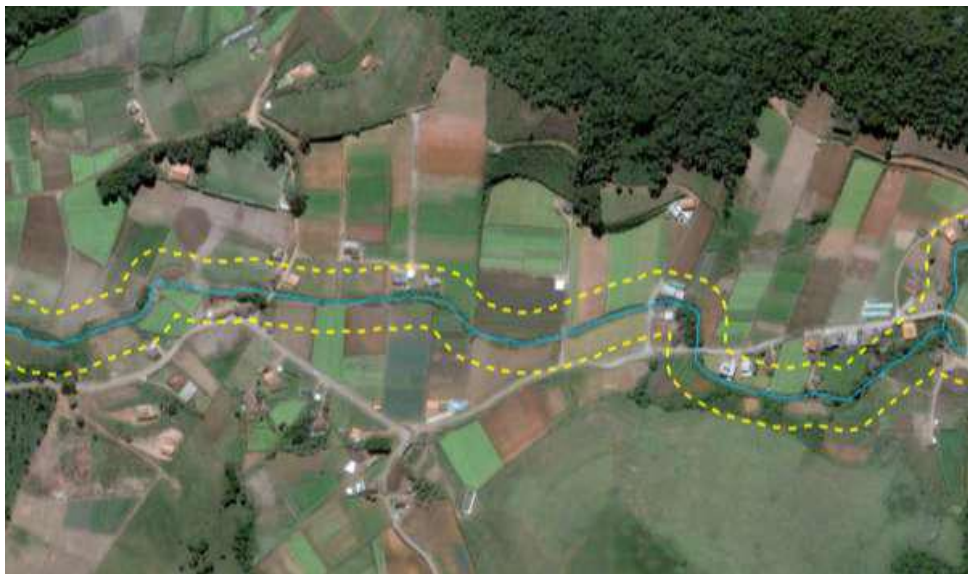
FIGURA 15: Localidade de Bonsucesso – Teresópolis-RJ. Área rural com ocupação de APPs de margem de cursos d’água (delimitadas pela linha amarela pontilhada) por atividade agrícola e edificações diversas. Imagem do Google Earth – março de 2004.

A **FIGURA 15** mostra a forma de ocupação agrícola da região de Bonsucesso numa imagem de satélite (Google Earth de 14.04.2004). É possível verificar casas e outras estruturas agrícolas construídas junto às margens do rio, bem como, a plantação de culturas agrícolas até os limites da água do rio e seus afluentes secundários.

Nota-se claramente que na área demonstrada na imagem, a integralidade das APPs de margem de cursos d'água estavam ocupadas com agricultura ou construções, portanto, em desacordo com a lei.

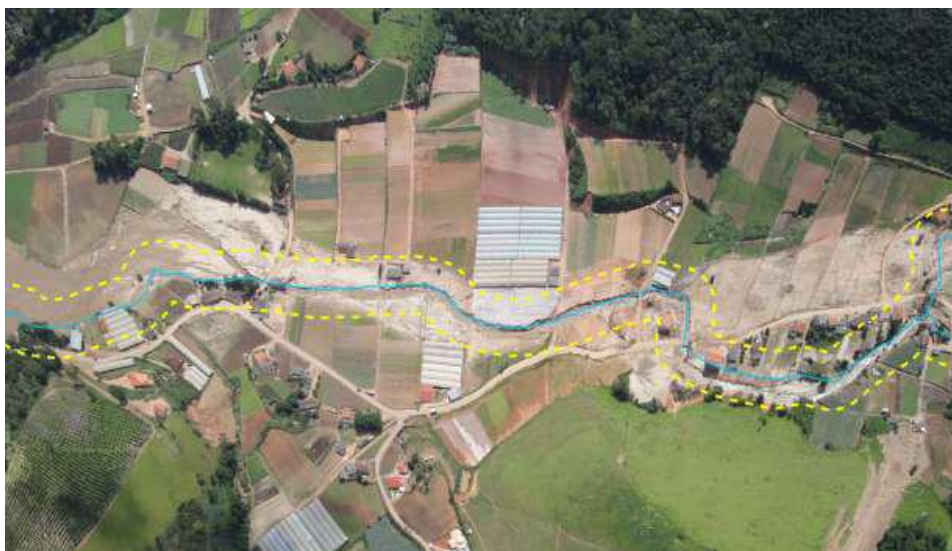
FIGURA 16: Localidade de Bonsucesso – Teresópolis-RJ. A foto mostra que as áreas mais atingidas são aquelas situadas às margens dos cursos d’água, com grandes danos às construções, perda das lavouras e intensa erosão do solo. A análise demonstra que grande parte das áreas situa-se dentro da faixa de APP.

Na **FIGURA 16** (Foto aérea da mesma área, obtida em 26.01.2011) se vê a situação após o ocorrido. O distrito de Bonsucesso, localizado na zona rural do município de Teresópolis, foi severamente afetado. Ocorreram 40 mortes, pontes, estradas, casas e outras construções utilizadas na agropecuária foram destruídas, resultando também em grandes prejuízos econômicos.

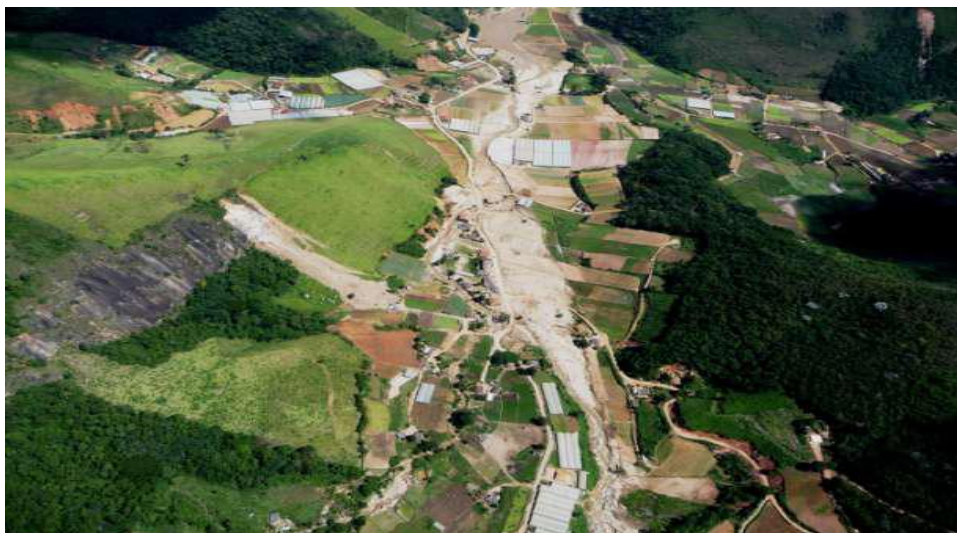
FIGURA 17: Localidade de Bonsucesso – Teresópolis-RJ. Vista geral do vale. À esquerda da foto são vistos morros desmatados usados para pastagem, onde aparecem indícios de erosão (sulcos e trilhas do gado). Foto aérea de 26.01.2011.

Na **FIGURA 17**, tem-se uma visão geral do vale mostrando a destruição ao lado do curso d'água. À esquerda da foto são vistos morros desmatados usados para pastagem, onde aparecem sulcos e trilhas do gado favorecendo a erosão do solo. Isso demonstra a fragilidade do solo nas encostas com alta declividade, acima de 45° , de acordo com o novo código florestal, e reforça a previsão legal de que nessas áreas e nas áreas de 25° (topos de morro) devem ser mantidas a cobertura vegetal.

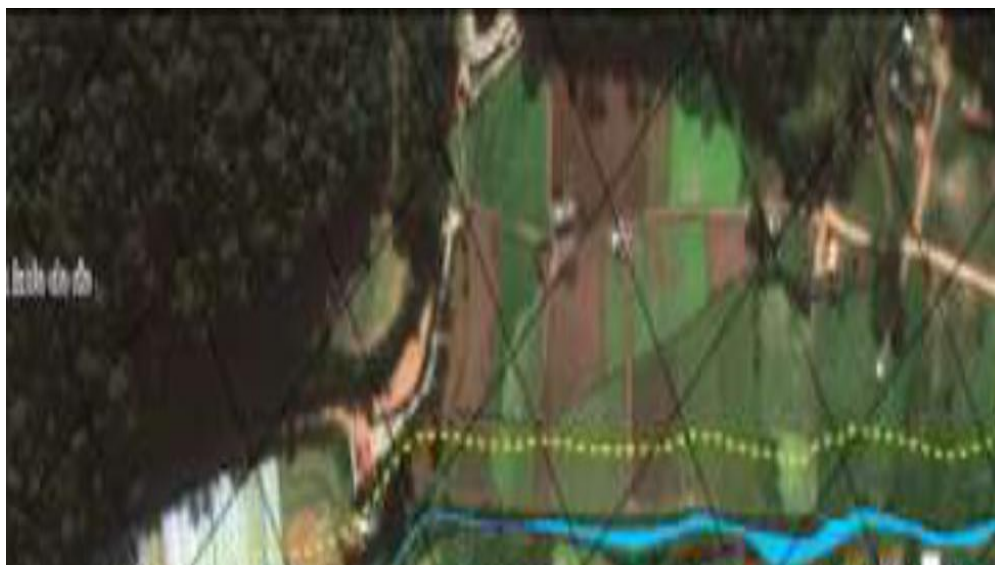
FIGURA 18: Vista da Vila de Vieira às margens do rio (Google Earth de 2006), e a ocupação do fundo de vale e das margens dos cursos d'água com edificações e plantações agrícolas.

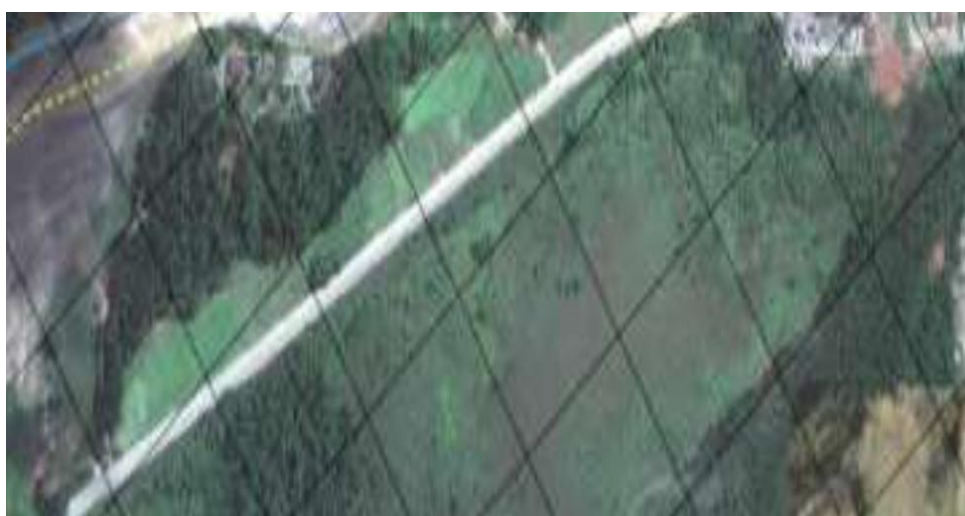
FIGURA 19: Foto aérea de 26.01.2011, mostrando a inundação e corrida de lama que afetou o fundo do vale ocupado com habitações e agricultura. Observa-se que a faixa de APP (delimitada por linha amarela pontilhada) foi severamente atingida.

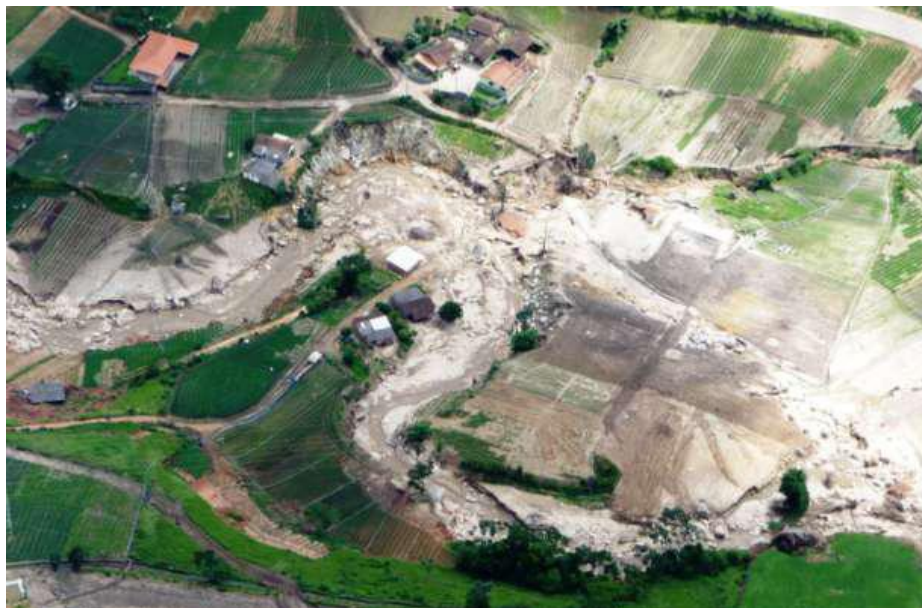
FIGURA 20: Vista da área rural do Alto Vieira, alguns quilômetros a montante da Vila de Vieira (Foto aérea de 26.01.2011), mostrando o comprometimento de lavouras, destruição de edificações, erosão e desestabilização das margens do rio.

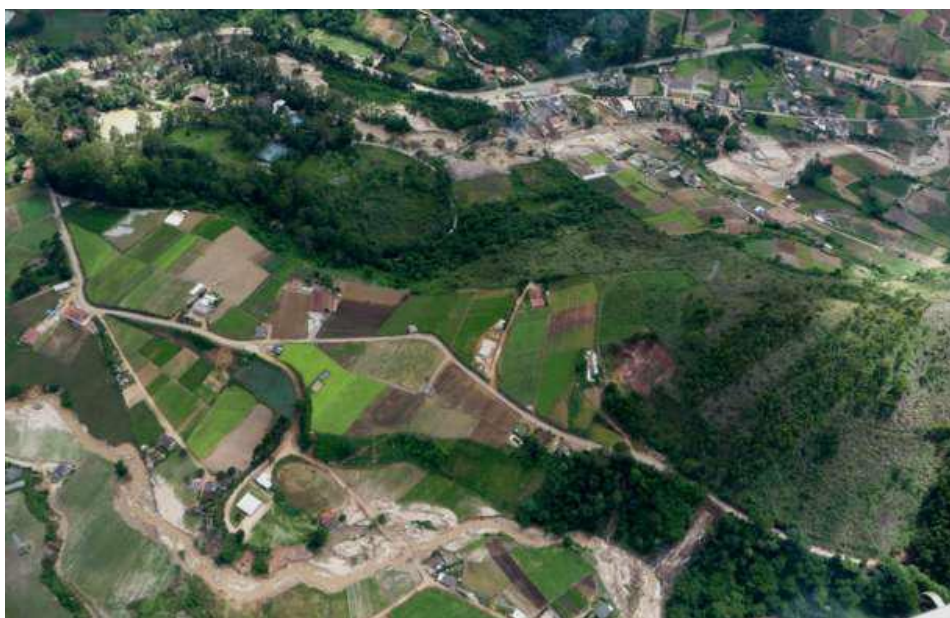
FIGURA 21: Vista da área rural do Alto Vieira, logo a montante da Vila de Vieira (Foto aérea de 26.01.2011), mostrando que mesmo pequenos riachos transbordam, destruindo lavouras e edificações, principalmente dentro da faixa de APP ocupada indevidamente.

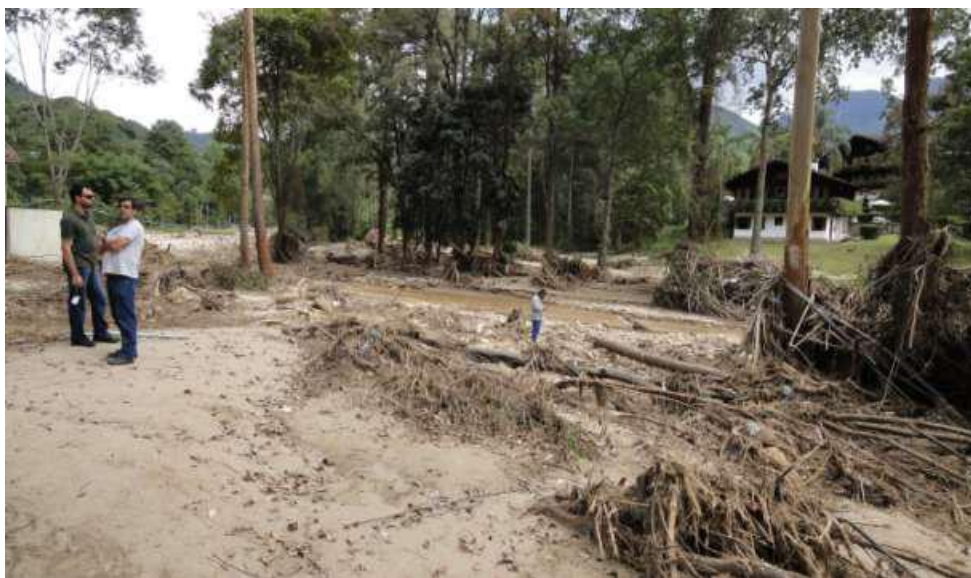
FIGURA 22: Vista da frente do Hotel St. Moritz, logo a montante da Vila de Vieira. O rio transbordou e deixou resíduos e entulhos acumulados, mas não afetou as edificações construídas fora da faixa de APP. Foto de 24.01.2011.

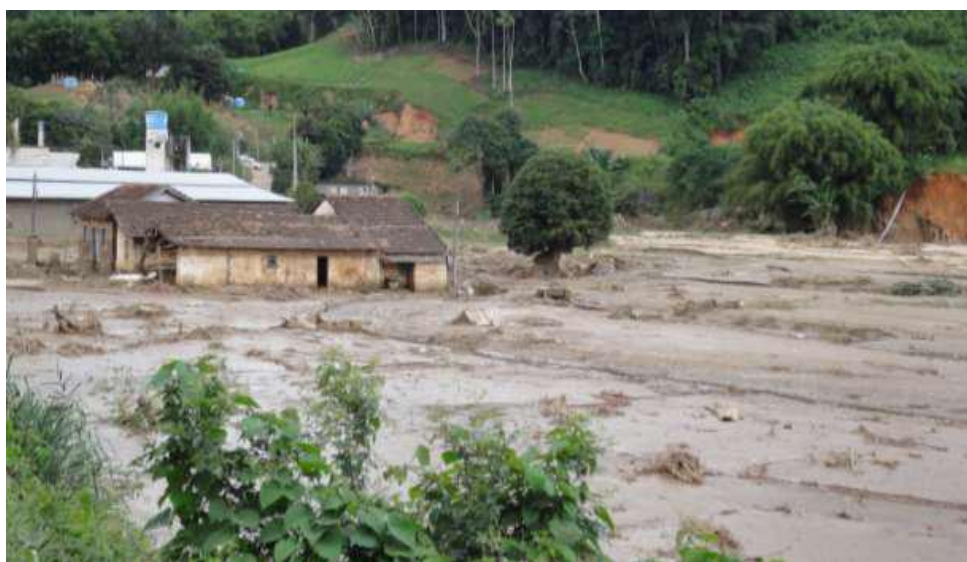
FIGURA 23: Vista do vale à margem do rio a jusante da Vila de Vieira. Efeitos da inundação e deposição de lama proveniente da erosão das áreas agrícolas a montante sobre as áreas agrícolas e habitações ao longo da parte mais plana do rio. Foto de 24.01.2011.
